Kit d'extraction de bougie endommagées en M8 et M10

For removing damaged and broken glow plugs from cylinder heads, specifically where they have sheared off just under the hex, flush with the cylinder head.

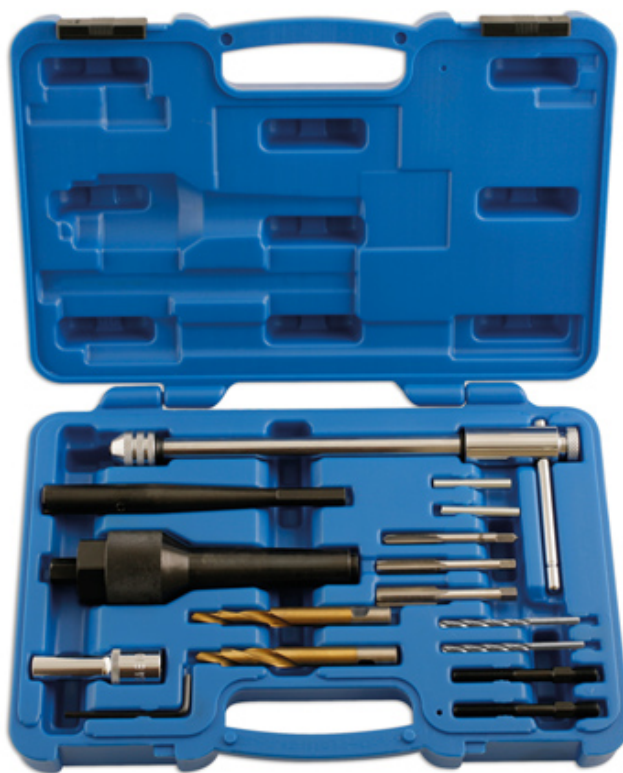
- Ce kit professionnel permet de démonter les bougies endommagées ou cassées de la culasse.
- Ce kit est particulièrement approprié lorsqu'elles ont été cisailées juste en dessous de la partie hexagonale encastrée dans la culasse.
- Contient les tarauds nécessaires à l'opération
- Fabrication robuste en acier
- Fourni dans une boîte de rangement
